# Optimierung der feuerfesten Zustellung von Heißgaszyklonen in Anlagen der Holzverarbeitenden Industrie

Christian Kazmirowski (RATH žárotechnika spol. s r.o.)

Detlev Schütte (Möller Feuerfesttechnik GmbH & C. KG)

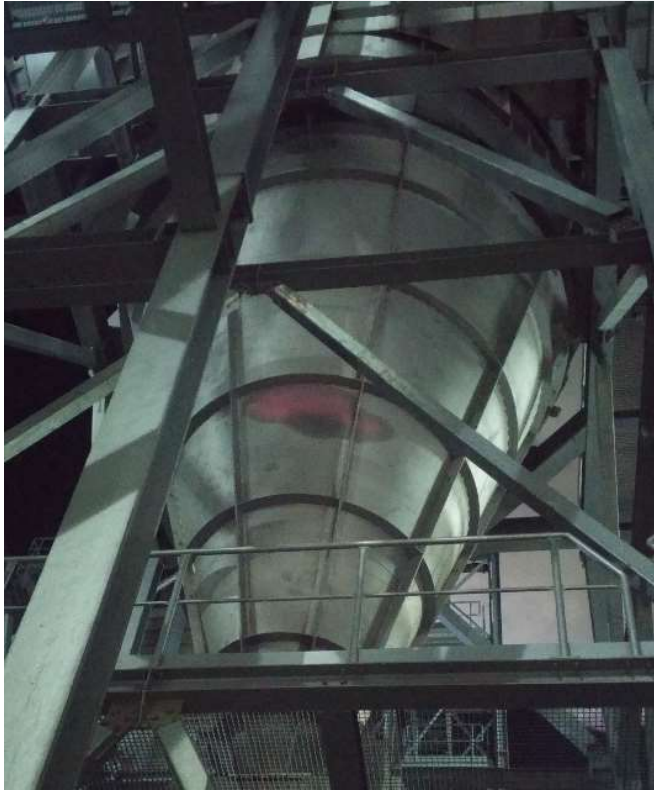
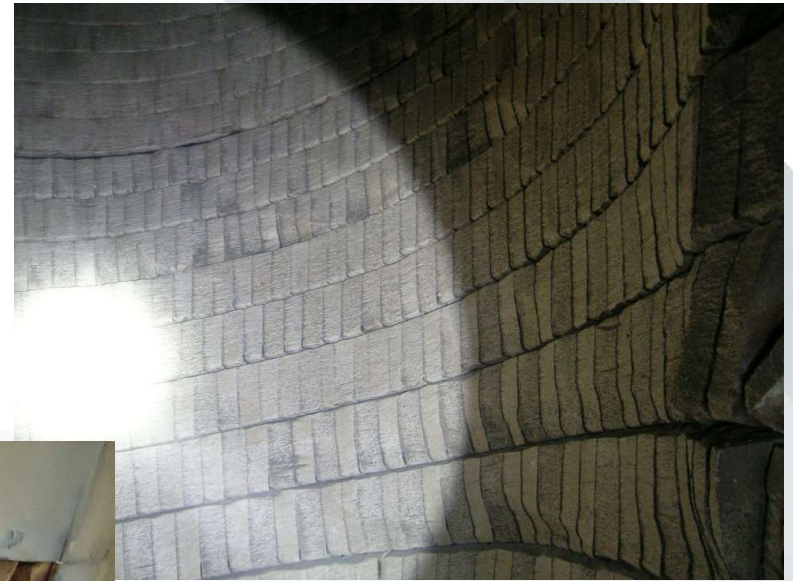
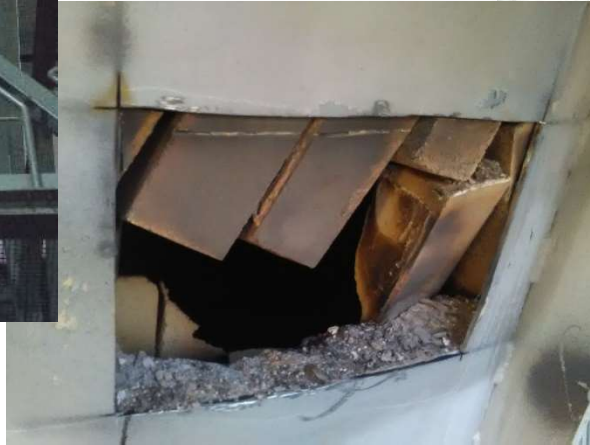
- 2014 + 2015: fünf Heißgaszyklone für drei verschiedene Endkunden
- 2017: am zeitlich dritten HGZ ständig größer werdender Hotspot
  - Schamottesteine im Konus teilweise extrem verschlissen
  - Bei abgeschliffener (= zu klein gewordener) Auflagefläche: Abkippen / Wegrutschen der Steine → Heißgasstrom gelangte an Wärmedämmbeton

- Notreparatur durch Firma Möller mit Schamottespritzbeton (KDF: 50 MPa) – nach zwei Monaten ca. Hälfte der Schichtstärke abgezehrt, Hotspots im Bereich der Horizontalfugen
- Erneute Reparatur durch Firma Möller mit noch abriebfesterem Spritzbeton auf AZS-Basis - Lebensdauer ca. zwei Jahre

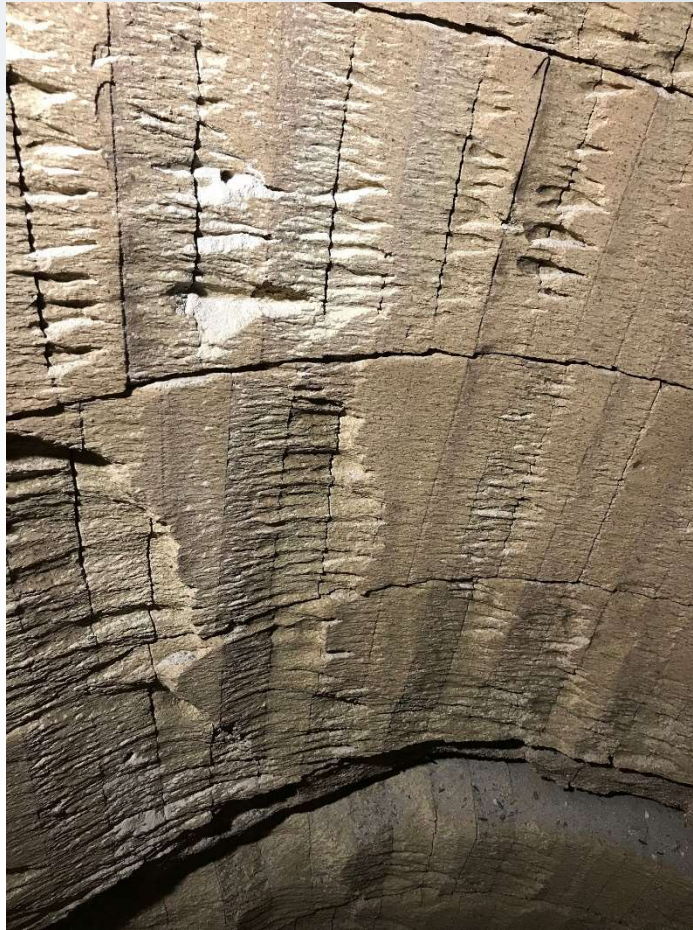
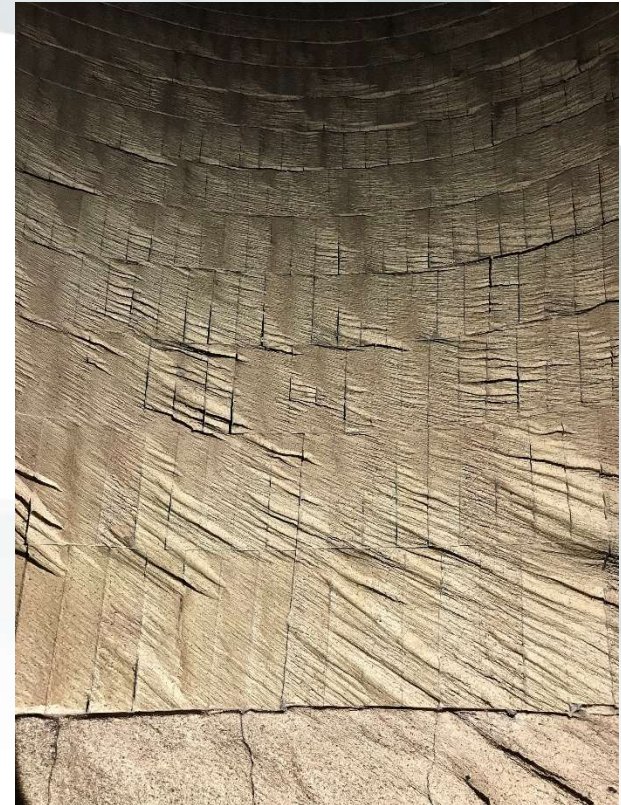
In *einem* der *drei* 2017/2018 installierten baugleichen Zyklone fast „künstlerisch“ anmutendes Schadensbild...

- Horizontalfugen deutlich weniger angegriffen, keine Hinterspülungen - deshalb kleinere Hotspots
- Stärkerer Angriff der Oberfläche

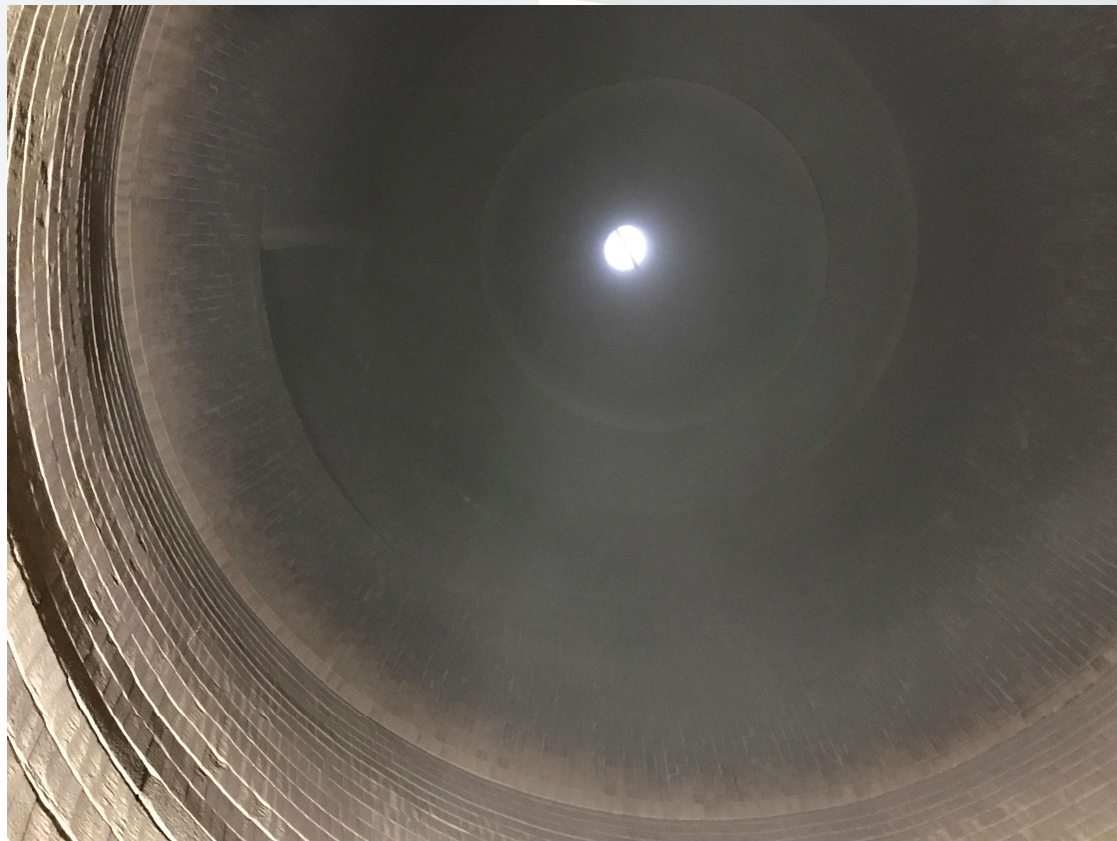
- Kein oder nur unerheblicher Verschleiß bei den zeitgleich in Betrieb gegangenen Anlagen
- Ausmauerung in der oberen Hälfte des Konus und im Zylinder intakt

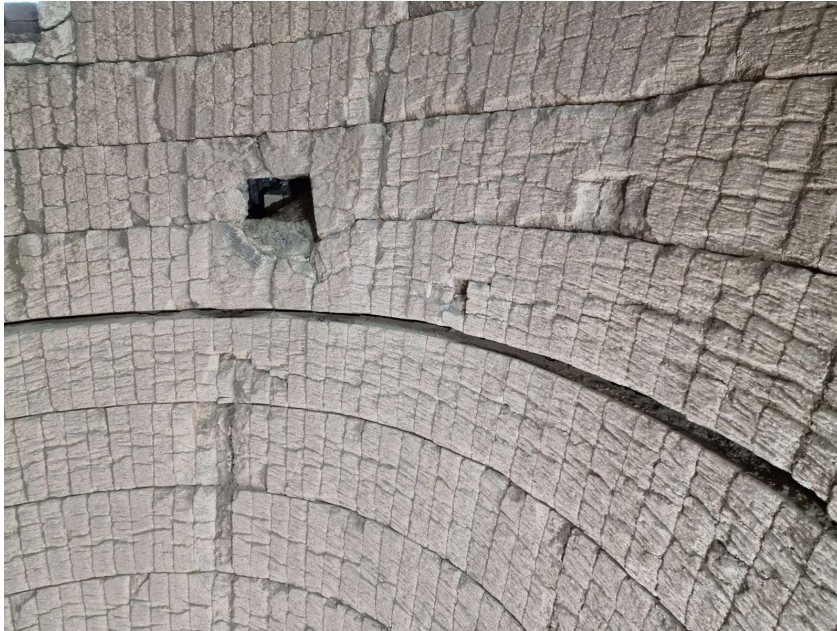
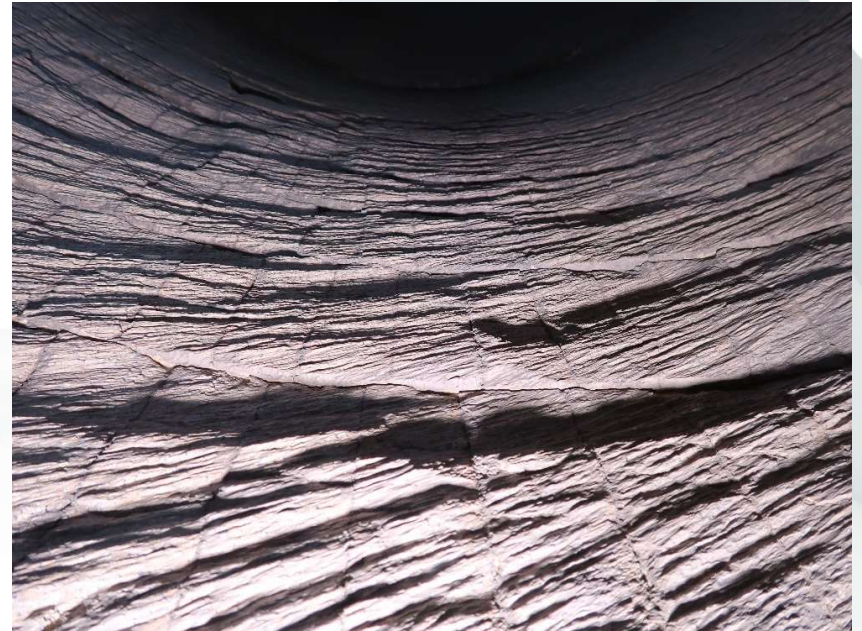
- Bis 2018 Ausmauerungen für zehn Heißgaszyklone - ohne Probleme
- Nummer elf: erster Zyklon mit vorgeschalteter vertikaler Staubkammer, Ausmauerungsdesign wie bei den vorhergehenden Projekten
- Üblich: bis zu 5 Gew.-% nicht brennbare Bestandteile im Holzstaub. Hier: bei 2/3 der Nennlast 18 % = ca. 7 ... 8 Tonnen Sand pro Tag !
- Wenige Monate nach Inbetriebnahme: erste Schäden
  - Zylinder: häufige Abstellungen führten zum Öffnen der Fugen mit anschließendem Sandeintrag oder Hinterströmungen
  - Zyklonkonus: hoher lokaler Verschleiß (aber „weiter oben“ als bei RATH)
