# Optimierung der feuerfesten Zustellung von Heißgaszyklonen in Anlagen der Holzverarbeitenden Industrie

Christian Kazmirowski (RATH žárotechnika spol. s r.o.)

Detlev Schütte (Möller Feuerfesttechnik GmbH & C. KG)

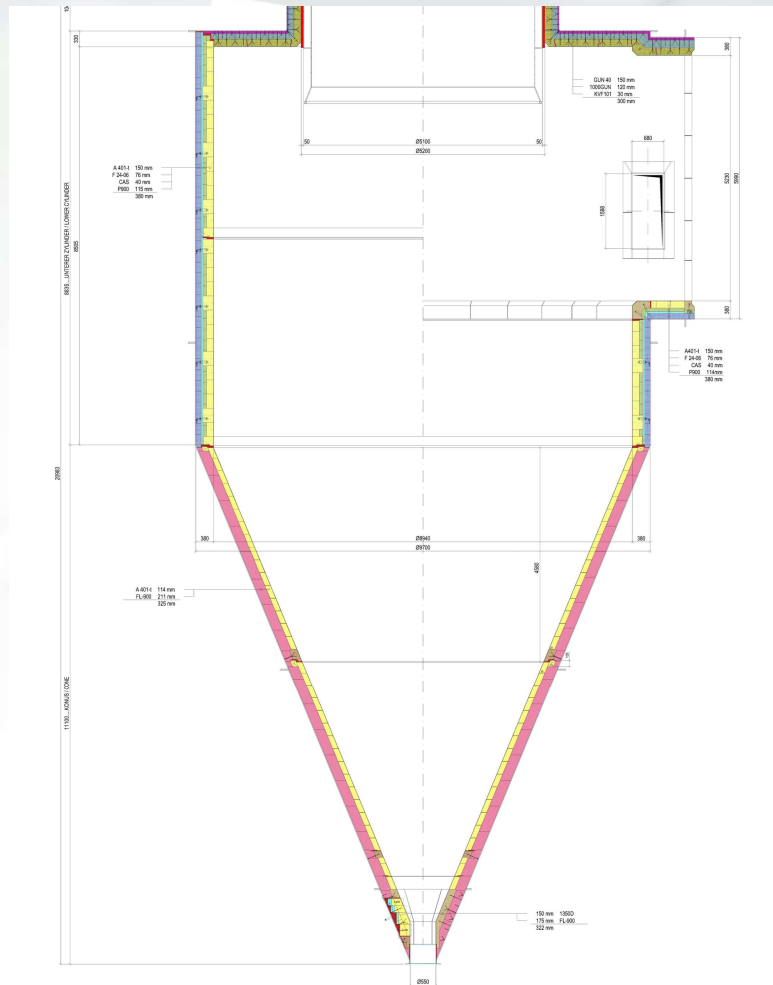
- Zylinder: Hartschamotte (N+F) + FL-Steine + Kalziumsilikat
- Decken: Dichter Spritzbeton + Wärmedämmplatten
- Konus: Hartschamotte (Rhombussteine) + Wärmedämmbeton
